Hitno Obaveštenje o Bezbednosti na Terenu:

ADVIA Centaur® / ADVIA Centaur® XP
Razdvajanje Creva Konektora Rezervoara

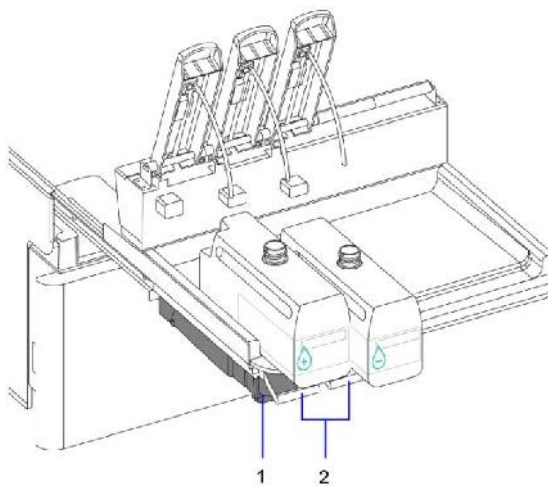
Slika 1. Nosa Rezervoara

Siemens Healthcare Diagnostics sprovodi korektivnu meru na terenu za ADVIA Centaur i ADVIA Centaur XP Immunoassay sisteme, za creva konektora rezervoara za tečnost. Creva rezervoara za Wash 1, kiselinu i bazu mogu biti pogođena. Siemens je utvrdio da na nekim sistemima može doći do blagog pucanja creva na mestu spajanja konektora rezervoara kao posledice mehaničkog oštećenja. Pucanje može dovesti do slabog curenja tečnosti na rezervoar ili u nosač rezervoara (drip tray) koji se nalaze ispod rezervoara. Postoji mogućnost za minimalno curenje tečnosti izvan sistema. Curenje može izazvati brže pražnjenje rezervoara nego što sistem očekuje.

Proverite Vaš sistem da utvrdite da li ima te nosti u nosa u rezervoara. Pogledajte Sliku 1. Ako ima te nosti, kontaktirajte tehni ku podršku Eurodijagnostike d.o.o. da zakažete posetu.

Servisni inženjeri e proveriti creva prilikom slede e servisne posete i zameniti ih ako je potrebno.
